**INFORME ACCIDENTE DE AVIACION**

**MATRICULA:** HK-2496

**MODELO:** 206B

**LUGAR DEL ACCIDENTE:** MUTATA, ANTIOQUIA

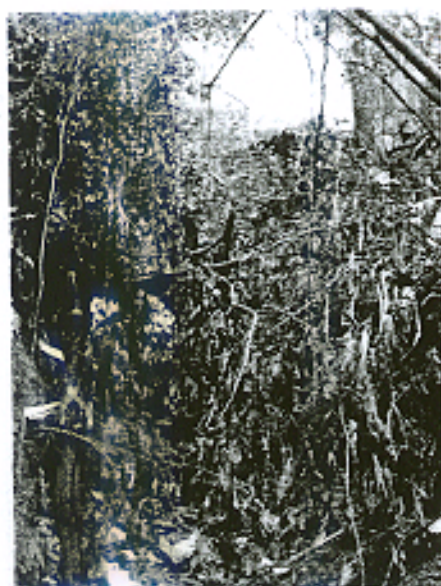
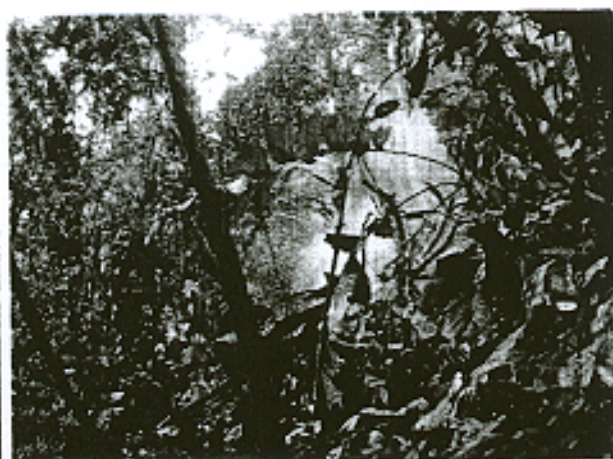
La aeronave se destruyó totalmente fracturándose gran parte durante la secuencia de eventos y sólo pequeñas piezas que se fracturaron y separaron durante el accidente no estuvieron expuestas a la acción directa del fuego.

*Detalle de la vegetación y de la pendiente del sitio del accidente*

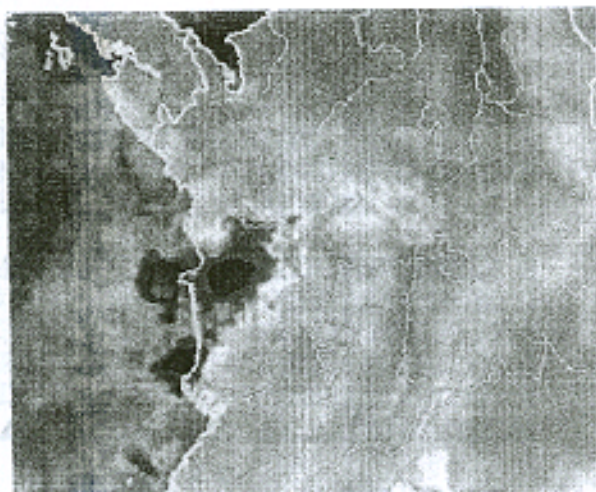
Imagen infrarroja de satélite de las 7:45 hora local

Las imágenes satelitales muestran los desarrollos de grupos de nubes convectivas en la región pacífica y la nubosidad media en los límites entre Antioquia, Chocó y Córdoba; la flecha muestra una línea recta aproximada entre la ciudad de Medellín y la población de Carepa.

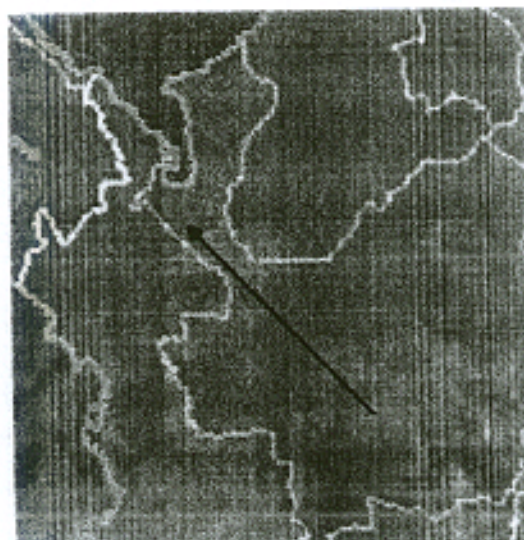
*Imagen de humedad visible satelital de las 7:45 hora local*
